LA PIPISTRELLE PYGMÉE DANS LE NORD-PAS DE CALAIS COMMENT LA PRÉSERVER ET FACILITER LA COHABITATION DANS LES BÂTIMENTS.

SYNTHÈSE BIBLIOGRAPHIQUE
ET RETOURS D'EXPÉRIENCES

- Rédaction : Claire POIRSON - octobre 2020
- Citation recommandée :
Poirson C. 2020 - La Pipistrelle pygmée dans le Nord-Pas de Calais. Comment la préserver et faciliter la cohabitation dans les bâtiments.

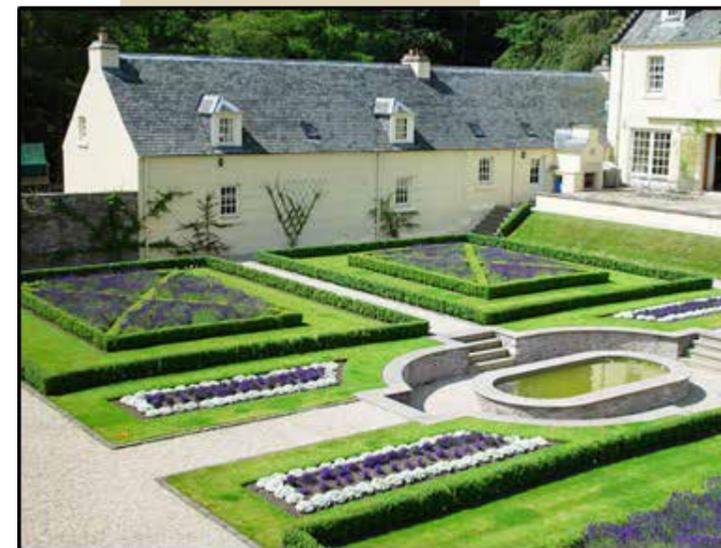
Figure 1 : Photo du gîte occupé par les 2 700 Pipistrelles pygmées, J. Haddow

parfois bien plus grandes : en Écosse, le Scotland Bat Group suit des colonies de 300 à 700 individus et s'occupe actuellement d'un problème de cohabitation avec une colonie de plus de 2 700 individus. La colonie se situe dans une aile de la maison où se trouvent un bureau et un espace de stockage (voir photo suivante). Les chauves-souris sortent tout le long du mur à l'avant, sous la gouttière, mais elles se trouvent surtout au milieu, là où se trouve la chaudière. Sur la photo, cette localisation correspond à l'emplacement où la hauteur des fenêtres change.

La colonie estimée à près de 2 700 pipistrelles pygmées par John Haddow en Ecosse lors du comptage estival de 2020 se situe dans le toit d'un grand bâtiment (voir photos en partie I.3). Au moment de cette rédaction, il était question d'adapter une partie du toit pour conserver la colonie, (bien qu'il puisse en résulter une diminution des effectifs de la colonie) afin de réduire le problème des odeurs. Une discussion était en cours avec un entrepreneur-couvreur pour des aménagements, mais la décision en revient à l'entrepreneur et au propriétaire. Les travaux du toit seront menés en automne après exclusion de la colonie.

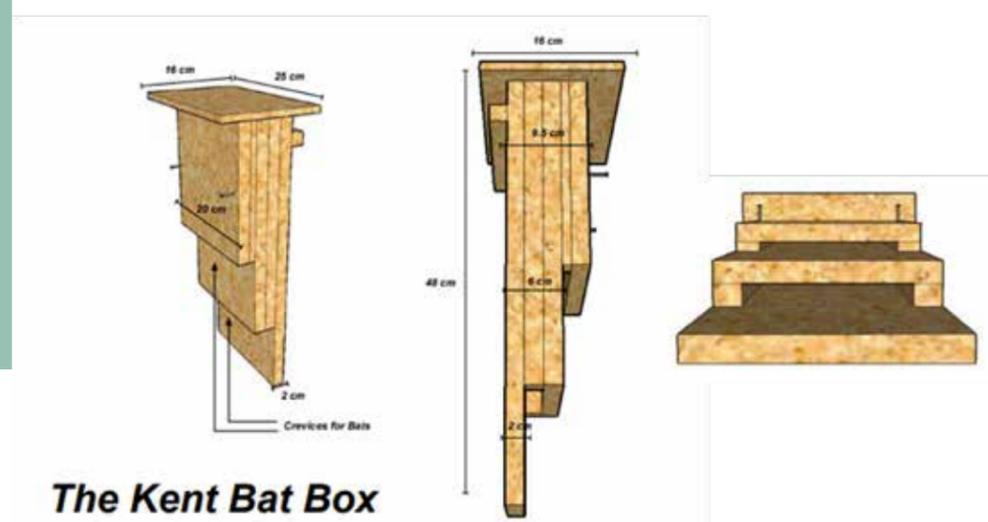
Figure 9 : Plan d'un gîte à chauve-souris utilisé par le Kent Bat Group

Le Kent Bat Group utilise un modèle de nichoir à chauves-souris à installer à l'extérieur, susceptible de bien fonctionner en France. Au Royaume-Uni, jusqu'à 50 femelles ont été dénombrées dans un seul de ces gîtes, et probablement des femelles allaitantes car des jeunes ont été trouvés sur le tronc (de l'arbre sur lequel se trouve le gîte), et remis à leur mère.

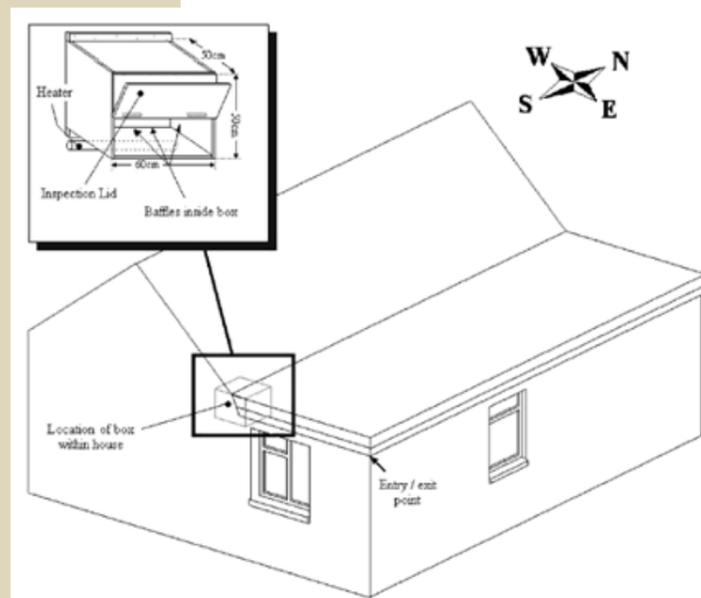
Figure 11 : Aperçu du gîte et de son implantation

Le cas de **Burnhead Farmhouse** concerne une colonie de Pipistrelles pygmées installée dans l'espace intérieur du toit d'un corps de ferme. Les occupants ont signalé des problèmes d'odeur dans la maison, une contamination du réservoir d'eau chaude et des intrusions de chauves-souris dans les chambres. La colonie était connue depuis 1993 et le premier comptage réalisé en 1998 a permis de dénombrer 3 500 individus, puis 47 50 en juillet (avec les jeunes, ce qui a conduit à une estimation de 2 500 femelles). Les chauves-souris utilisent plusieurs sites de gîtes dans le toit et deux entrées au nord et au sud. Les individus hibernent à l'intérieur des murs de pierres, en entrant par des espaces de la maçonnerie. Les aménagements visaient à conserver la colonie au sein du toit en limitant leur accès aux autres parties de la maison. L'intérieur du toit a été aménagé : un revêtement de sol a été posé sur une isolation neuve et un panneau en bois a été posé pour laisser un espace de 100 mm avec le revêtement de sol, et un espace de 30 mm avec les murs de la cheminée.

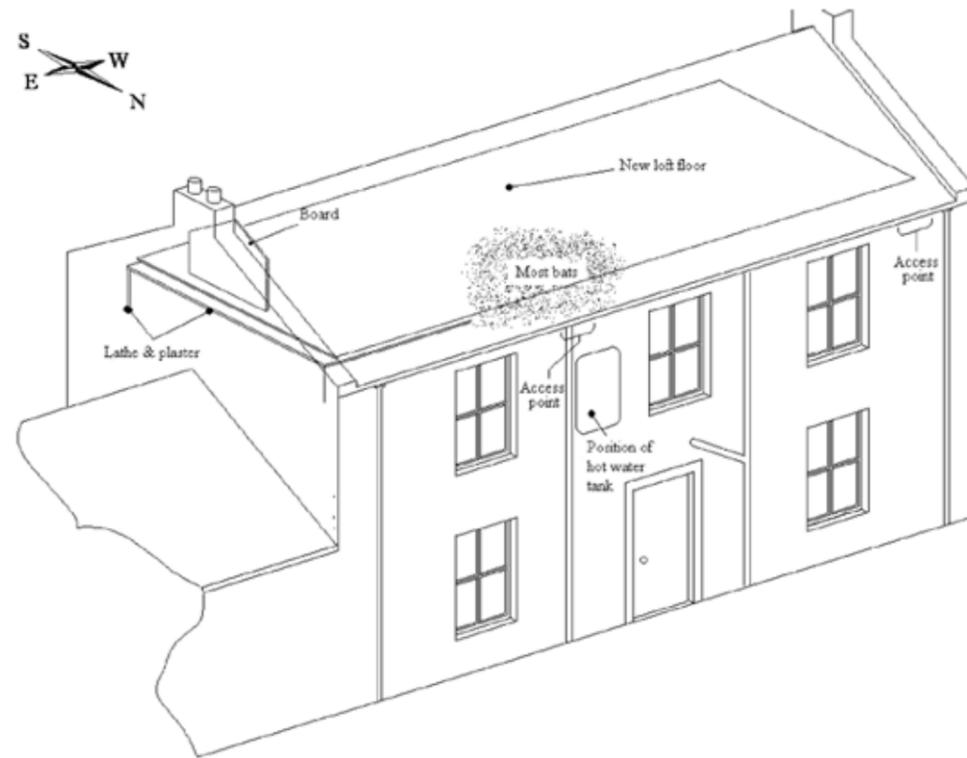
Figure 12 : Aperçu des aménagements : les individus se tiennent au centre du toit au-dessus du réservoir d'eau chaude.

Les coins et les espaces par lesquels les individus pouvaient atteindre l'isolation ont été bouchés. Le réservoir d'eau chaude

sous l'espace utilisé par les chauves-souris a été enfermé dans un caisson.

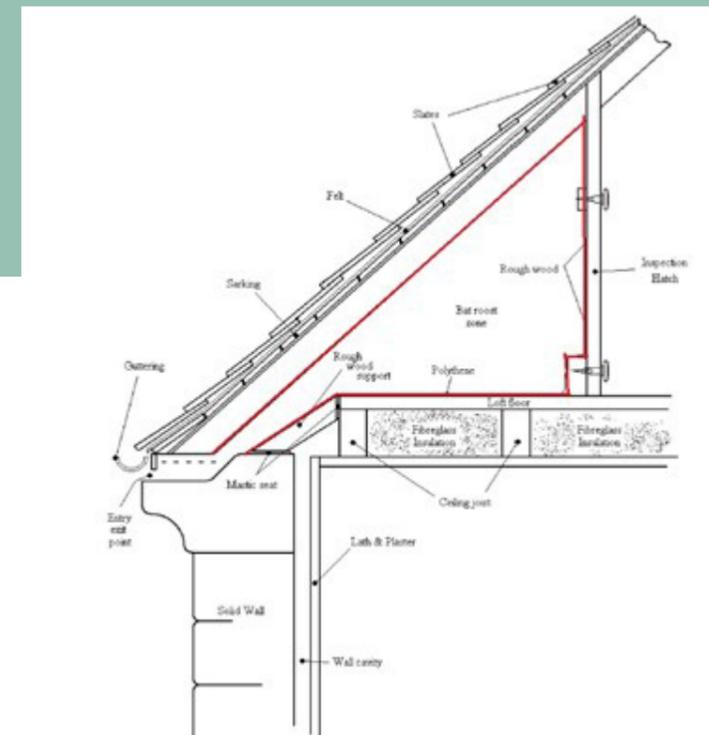
Figure 13 : Gîte installé. La zone de gîte pour les chauves-souris est en rouge, l'entrée à l'extrémité en bas à gauche du dessin. Le gîte repose sur un revêtement de sol et dispose d'une trappe pour inspecter (inspection hatch)

Pour le **Dalreoch Lodge**, il s'agit de la plus grosse colonie de pipistrelles d'Angleterre décrite en 1995, installée dans le toit d'un lodge, à l'entrée d'un domaine rural. Trois points de sortie ont été identifiés, avec 485 individus au nord-est de la maison, 1 303 au sud-est et 175 entre les deux, au total 1 963 individus. Un deuxième comptage a montré des effectifs assez similaires mais donc des mouvements entre différentes parties du toit à différents moments. Lors des aménagements, l'isolation du toit a été refaite, un revêtement de sol a été posé. Puis un gîte a été fabriqué et installé.

En 1996, après installation, des individus sortaient de l'extrémité où se trouve le nichoir (340) ainsi qu'à d'autres extrémités du toit (au total 682 individus). D'autres aménagements ont été réalisés pour empêcher les individus d'entrer ailleurs que dans le gîte. En 1997, 300 individus ont été vus du côté du nichoir, et 30 à l'intérieur. Des jeunes morts ont été trouvés. Le toit était plus chaud que l'intérieur du gîte. Au total, 783 individus sont sortis du toit. Un petit chauffage a été installé dans l'espace du gîte. En 1998, quelques individus ont trouvé un passage ailleurs que dans le nichoir, mais entre 300 et 350 individus se trouvaient à l'intérieur même. De plus, un ventilateur a été installé loin du gîte, dans le toit, pour décourager les chauves-souris d'aller ailleurs que dans le gîte prévu pour

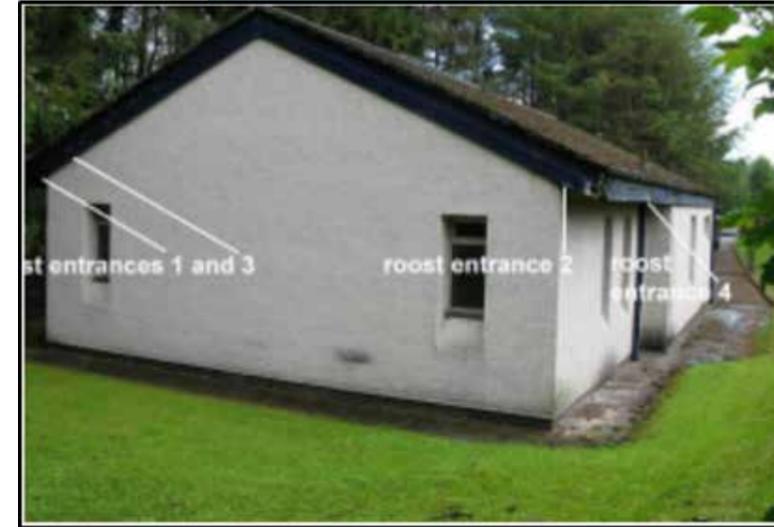
Figure 14 : Photo de la toiture à rénover, les flèches blanches indiquent les entrées du gîte de Doune entre 4 et 6 mètres du sol (BCT)

Le second cas a été suivi à nouveau par John Haddow à Doune, en Écosse et concerne la réfection de la toiture d'une centrale téléphonique, et qui inclut l'enlèvement et le remplacement des tuiles, des fascias et des feutres de toitures. Le village comprend des fermes, des forêts et des maisons modernes avec jardins.

La colonie se compose de 800 à 1 600 Pipistrelles pygmées selon les années, plus une vingtaine d'Oreillard roux. Les travaux ont été prévus à partir d'octobre pour éviter la période d'élevage des jeunes. Le but est de conserver les gîtes existant dans des bâtiments rénovés. Après départ de la colonie, les matériaux du toit ont été remplacés par des matériaux de même nature, les points d'accès ont été recrées pour les Pipistrelles pygmées aux mêmes endroits où ils se situaient avant les travaux,

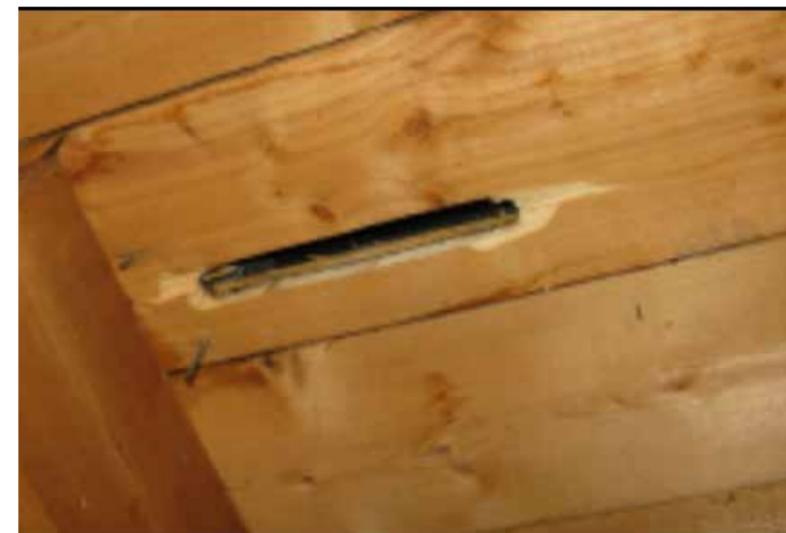
Figure 15 : Exemple d'aménagement dans la toiture, entrée de gîte, (BCT)

et des accès supplémentaires ont été créés pour les Oreillard roux. L'année suivant les travaux, des crottes ont été observées et des émergences du gîte ont été notées en juin et juillet. Le nombre de Pipistrelles pygmées était moins important qu'avant les travaux, mais environ 400 individus ont tout de même été dénombrés. Aucun Oreillard roux n'a été revu mais des crottes ont été observés. Depuis la fin des travaux, la toiture n'a pas été inspectée.

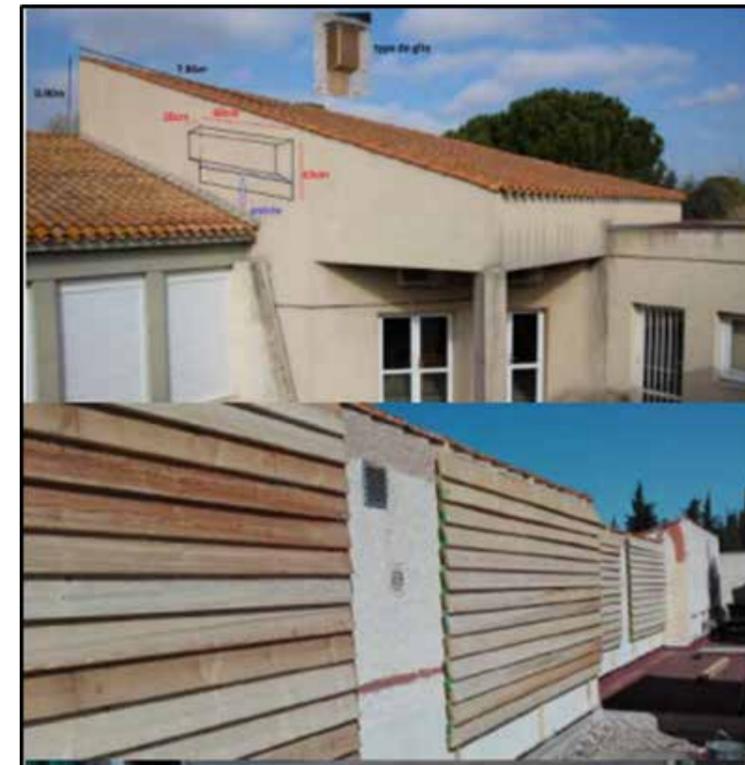
Figure 16 : Aménagements à Montady

les bruits et odeurs, le guano dans la salle de classe, la pénétration intérieure occasionnelle, et des tâches sur le plafond. Trois gîtes en bois multi couches appelés « caissons de substitution » de grande envergure ont été réalisés, ainsi que le bardage en bois des façades. Les caissons sont situés en-dessous de l'emplacement initial des principales colonies. Les matériaux utilisés sont des structures en planches de bois non traitées, un grillage d'accroche et de l'enduit naturel et thermique de protection. Le coût pour les matériaux est de 2 900€. Le résultat n'est pas encore connu, des traces de guano sont présentes sur les bardages et 82 pipistrelles ont été observées sur le site ailleurs qu'aux emplacements initiaux.

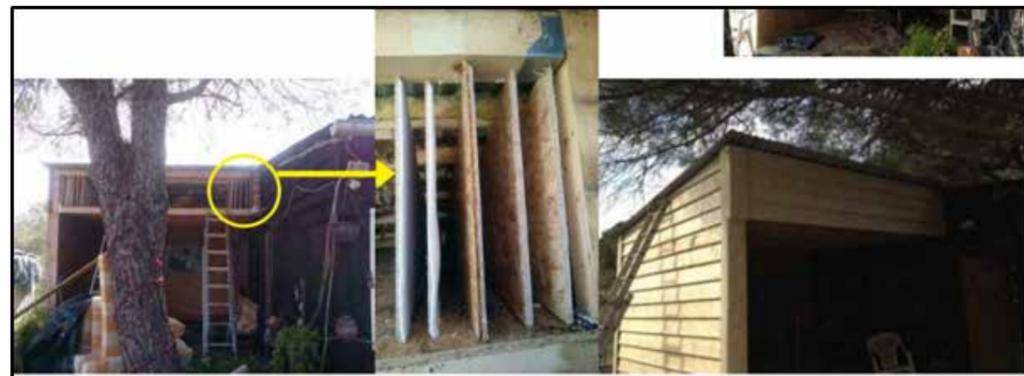
Figure 17 : Abri de substitution réalisé à Marseillan

nuisances occasionnées sont des bruits et odeurs insoutenables, et la pénétration intérieure occasionnelle. Les travaux réalisés sont une extension de chalet, un appentis d'une quinzaine de m² qui fera office de gîte de substitution, construit en planches de bois, avec un isolant polystyrène et de la laine de verre. Une trappe centrale dans le plancher permet de réaliser les nettoyages. Le coût total hors bénévolat de l'installation est de 4 200€.

L'avantage de ces travaux fut de fournir un grand espace à multi-cloisons entièrement dédié aux chauves-souris, et reproduit à l'identique (matériaux et orientation) par rapport au chalet initial d'habitation, ce qui a permis un retour immédiat pour une partie de la colonie : 98 individus comptés en juin 2016 sortant pour moitié du nouvel abri aménagé et l'autre moitié de nouveau du chalet d'habitation. À noter qu'il a fallu rebasculer en urgence toute la colonie dans l'abri de substitution au moyen d'effarouchement sonore, visuel, olfactif, et grâce à des systèmes anti-retour. De 2016 à 2019, les effectifs sont passés de 186 à 215.

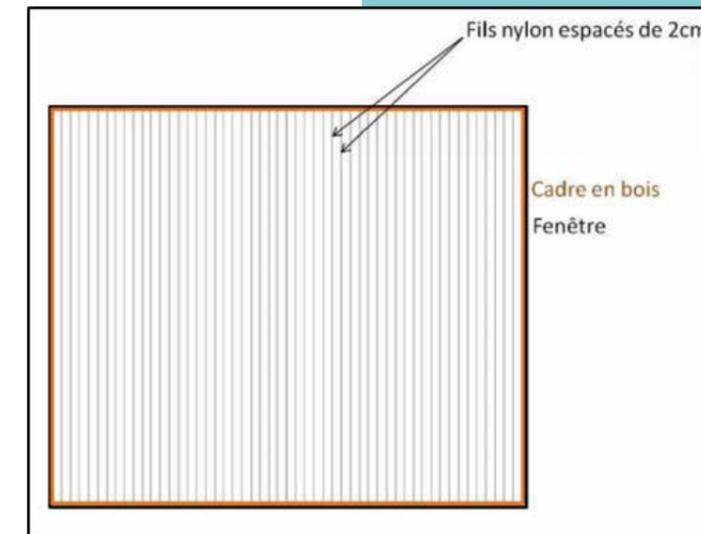
Figure 18 : Dispositif alternatif à la moustiquaire, comme un harp-trap

- Pour neutraliser les cheminées carrées à toit plat, pose de grillages anti-intrusion en privilégiant le treillage à lapins à mailles rectangulaires 10 mm x 10 mm.
- Pour dissuader un chat de capturer les chauves-souris transitant par une grille, creuser une fosse de 20 cm de hauteur recouverte par deux grilles sur pilotis de mailles carrées 5 cm x 5 cm pour contrarier la progression du prédateur et empêcher son installation pour un affût.
- Pour récupérer des déjections, installer un large parapluie de 1m de diamètre sous la colonie (et les femelles récupèrent facilement leur petit quand ils se décrochent de l'essaim grâce à ce parapluie).
- Installation de moustiquaires anti-intrusion devant les fenêtres
